復旧・復興工事で発生した

災害事例集

令和6年10月

建設業労働災害防止協会

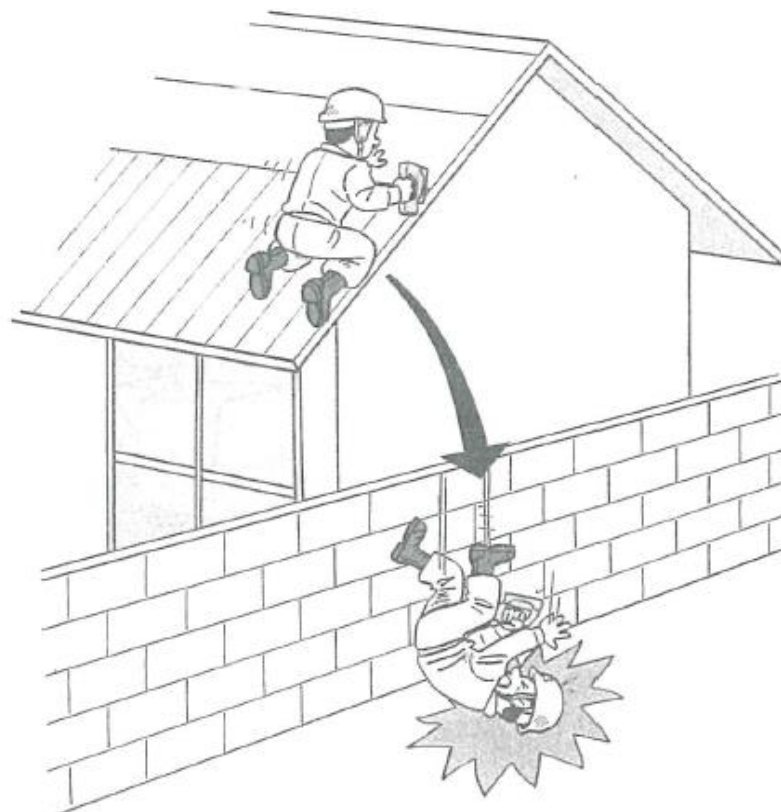
屋根補修作業中、バランスを崩して道路面に墜落

作業の種類	屋根葺き替え作業	年齢	60代
傷病部位又は傷病名	頭蓋部打撲	性別	男性
休業見込日数	死亡	経験日数	45年
災害発生状況	住宅応急修理工事の現場において、屋根を葺き替えるため、けらば付近でアスファルトルーフィング(屋根下葺材)を止める作業を行っていたが、バランスを崩して約3.3 m下の道路面に墜落した。短期間で行うべき工事だったため、足場は設置されていなかった。		
原因	高所作業であることを認識していたにもかかわらず、屋根に足場の設置はされておらず、安全帯を使用させる等墜落防止のための措置も講じていなかったこと。		
対策	屋根の形状に応じた安全帯の取付設備を設け、安全帯を使用させること。

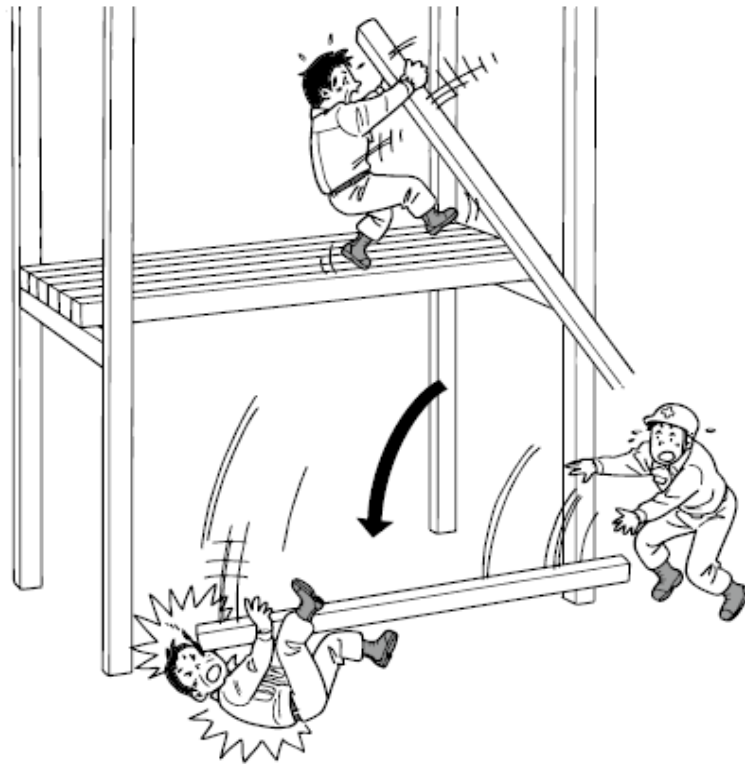
床張り作業で墜落

作業の種類	高床式倉庫内で木材敷き均し作業	年齢	60代
傷病部位又は傷病名	頭部骨折	性別	男性
休業見込日数	死亡	経験日数	29年
災害発生状況	<p>作業員3名で高床式倉庫の高床に木材を敷き均す作業を行っていた。被災者は高床上で木材を敷きながら役割であったところ、バランスを崩して転倒しそうになったため、とっさに手渡された床材をつかんだが、木材とともに地上に墜落した。その際、倒れてきた木材が顔面に激突するとともに、保護帽未着用のため頭部骨折した。</p>		
原因	<p>①高床上での作業では、木材を敷いていない部分が開口部となっており、それに対する墜落防止措置が講じられていなかったこと。 ②保護帽を着用していなかったこと。</p>		
対策	<p>①安全ネットを張る、安全帯を使用させる等高所作業での墜落防止対策を行うこと。 ②高所作業では、保護帽・安全帯等を着用すること。 ③作業方法の事前検討（リスクアセスメント等）を行うこと。</p>

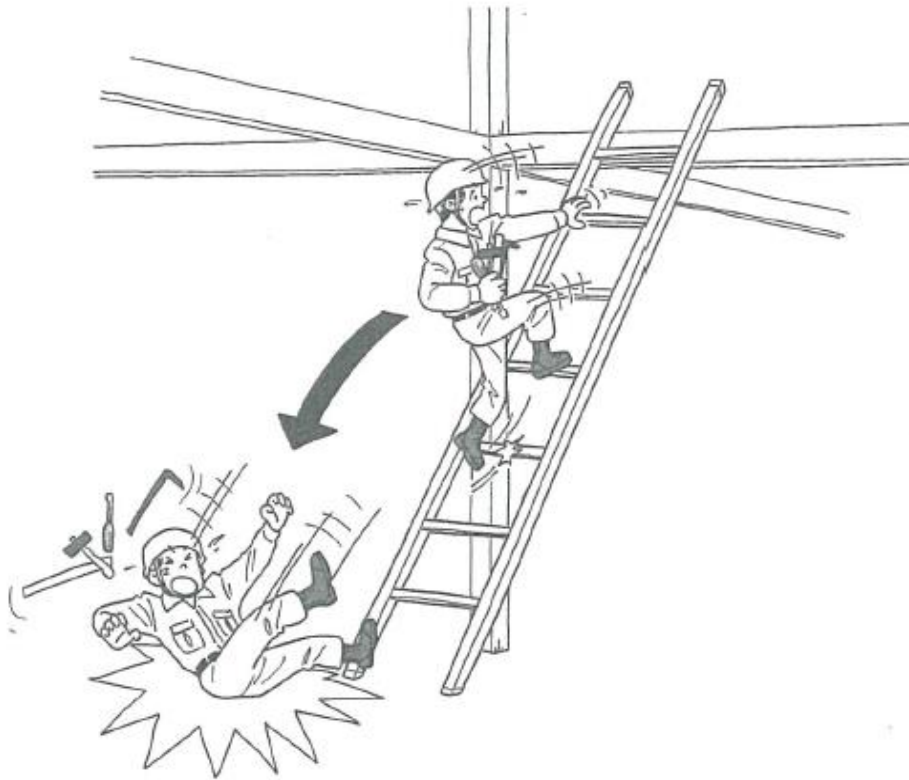
はしごを降りようとして足を踏み外して転落

作業の種類	片付け作業	年齢	50代
傷病部位又は傷病名	骨折	性別	男性
休業見込日数	3週間	経験日数	40年
災害発生状況	仕事を終えて、工具を持ちながら、2階からはしごで降りようとしたときに、足を踏み外して転落した。		
原因	①片手に工具を持ったままではしごを降りたこと。 ②足元の確認が不十分であったこと。		
対策	①はしごを昇降する際には、工具を手に持ったまま昇降せず、両手ではしごをつかみ、足元を十分確認しながら降りること。 ②作業に必要な工具類は腰袋やロープ等を使用し、上げ下ろしを行うこと。 ③はしごの上部、下部を固定すること。 ④はしごの上端を上端床から60cm以上突出させること。 ⑤はしごの立て掛け角度を75度程度とすること。 ⑥はしごの足元に滑り止め（転位防止措置）があるものを使用すること

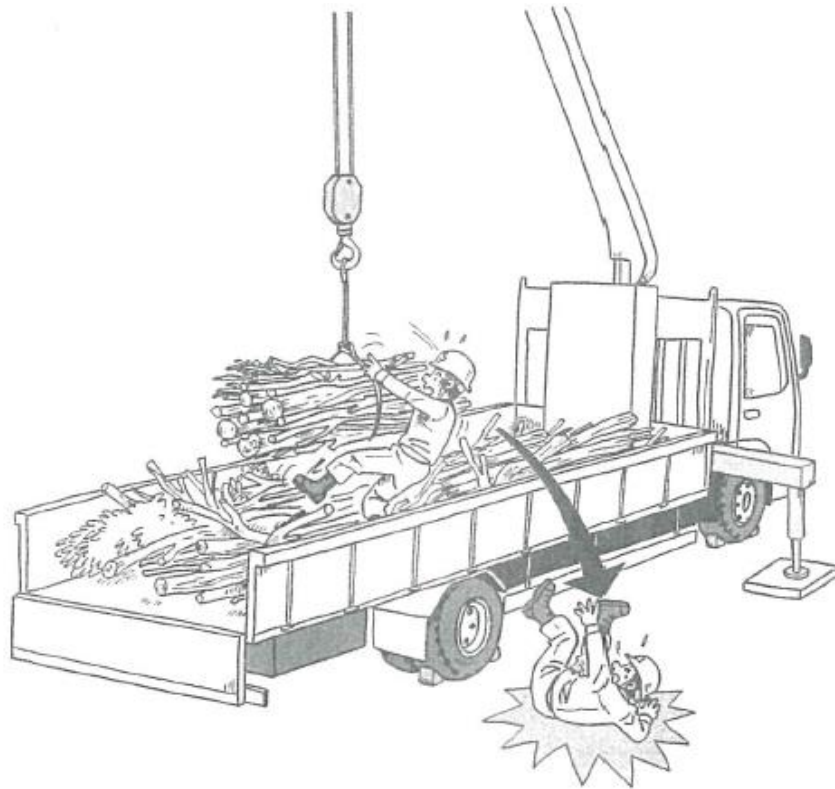
植木積込み中、クレーンのフックを外そうとしてバランスを崩し荷台から墜落

作業の種類	樹木積込み作業	年齢	60代
傷病部位又は傷病名	右ひじ骨折	性別	男性
休業見込日数	休業4日以上	経験日数	5年
災害発生状況	クレーン付トラックの荷台で除染のため伐採した樹木を積込む作業に従事していた被災者は、伐採した樹木の上でクレーンのフックから玉掛けワイヤを外そうとしてバランスを崩し、1.2 m下の地面に墜落し、負傷した。		
原因	①樹木の上という不安定な場所で玉掛け外し作業を行ったこと。 ②トラックの荷台には墜落を防止する設備がなかったこと。 ③危険に対する認識が薄かったこと。		
対策	①足元が不安定な樹木の上での玉掛けのワイヤ外しは行わないこと。 ②荷台からの墜落を防止する簡易足場等の設備を設けること。 ③KY、ヒヤリハット等を実践させ、危険に対する感受性を高めること。

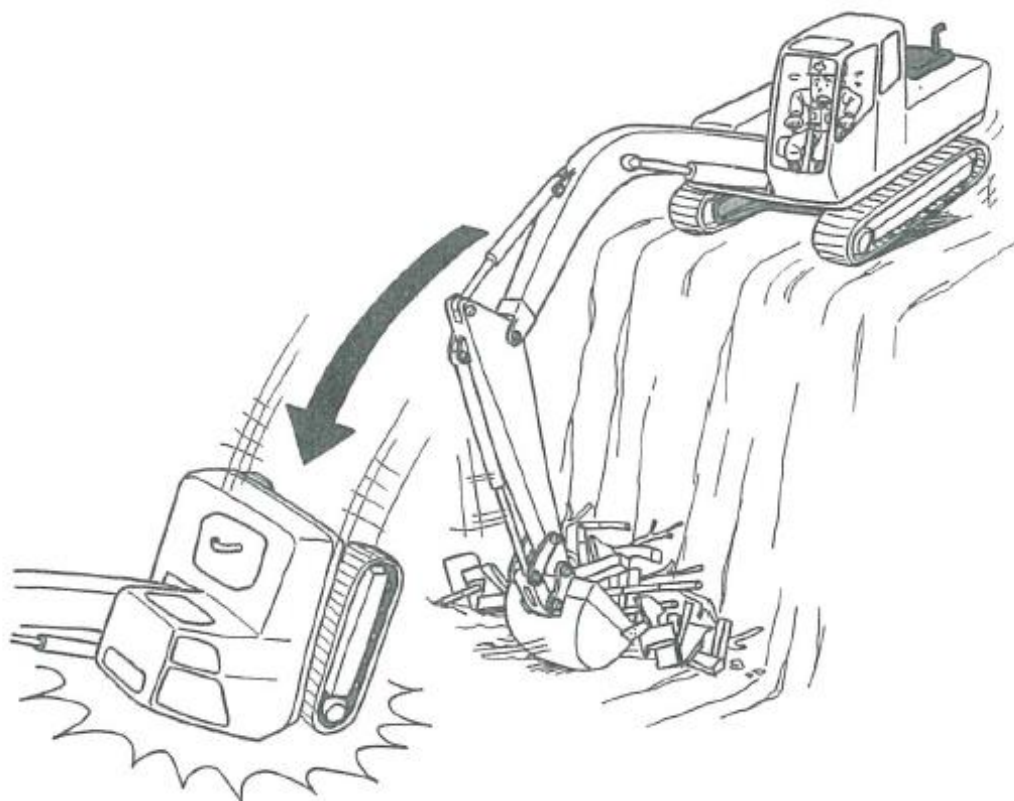
堆積竹木をかき上げる作業中にバランスを崩して土手下に転落

作業の種類	堆積竹木かきあげ作業	年齢	60代
傷病部位又は傷病名	腹部創傷	性別	男性
休業見込日数	死亡	経験日数	10ヶ月
災害発生状況	高さ4mの土手下に堆積した竹木をドラグ・ショベルにてかき上げる作業を行っていた。かき揚げようとした際に、機体がバランスを崩して機体ごと土手下に転落した。		
原因	①ドラグ・ショベルを設置した地盤が弱かったこと。 ②法肩に近寄り過ぎてバランスを崩したこと。		
対策	①ドラグ・ショベルを用いて地盤の軟弱な法肩で作業を行う場合には、敷鉄板を敷いて養生補強するか、転落の危険のある場合には、誘導員を配置し、誘導させること。 ②事前にリスクアセスメントを実施し、作業場所・作業方法に応じた作業計画を作成すること。

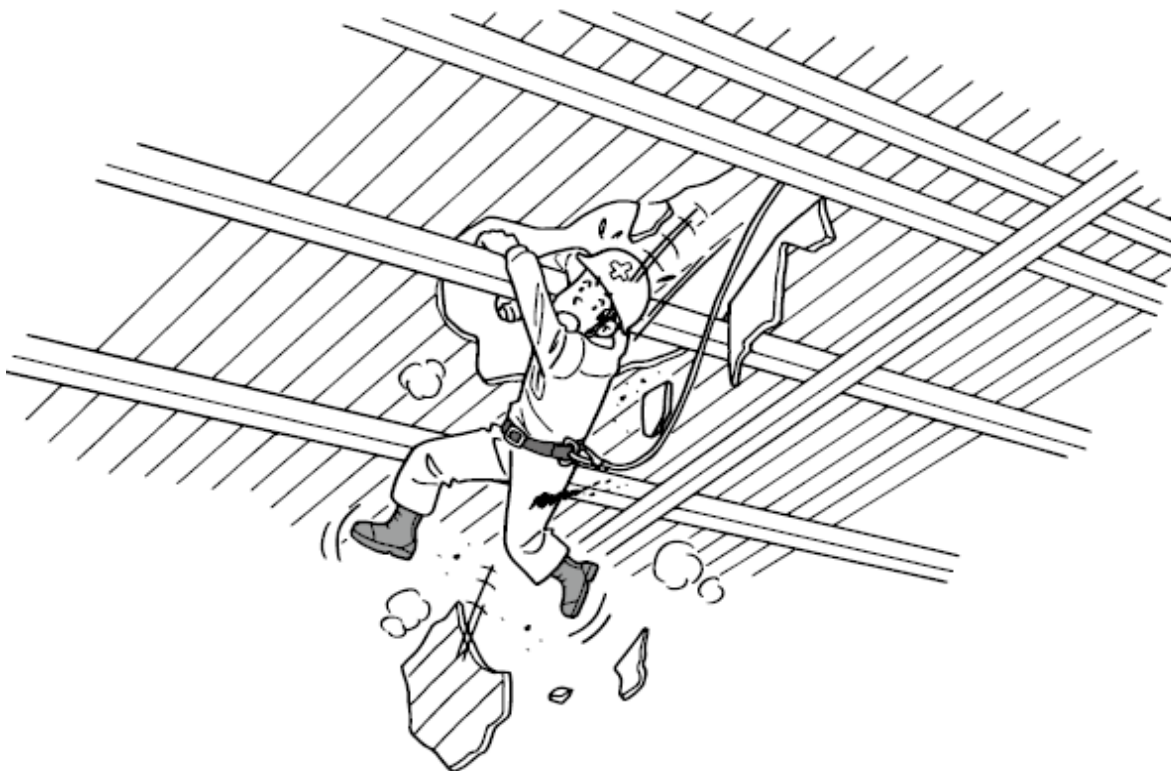
倉庫スレート屋根を踏み抜き墜落

災害発生状況
被災者は解体工事において、倉庫屋根上で親綱及び安全帯を使用しながら2本目の親綱設置準備をしていた。スレートの状況を目視で確認しながら屋根を歩き、踏み抜かないよう右足は母屋鉄骨上を想定して歩いていたが、誤って左足でスレート屋根を踏み抜いた。とっさに屋根下地の鉄骨梁にしがみついたため、地面までの墜落は免れたが、左足大腿裏を負傷した。

原因
①屋根のスレートが、老朽化していたこと。
②スレートの踏み抜きによる墜落防止のための歩み板と安全ネットの設置など、作業者が歩く部分の墜落防止措置が行われていなかったこと。

対策
①スレート屋根の解体作業では、作業時又は歩行中の踏み抜きによる墜落防止措置の徹底を図ること。
②建築物の解体作業では、墜落防止措置を含め解体作業計画を作成し、解体作業の方法及び順序等、墜落防止のための設備の設置方法等を定め、関係作業者に周知徹底すること。
③高さ2m以上でフルハーネス型安全帯を使用して作業する労働者には特別教育を受けさせること。

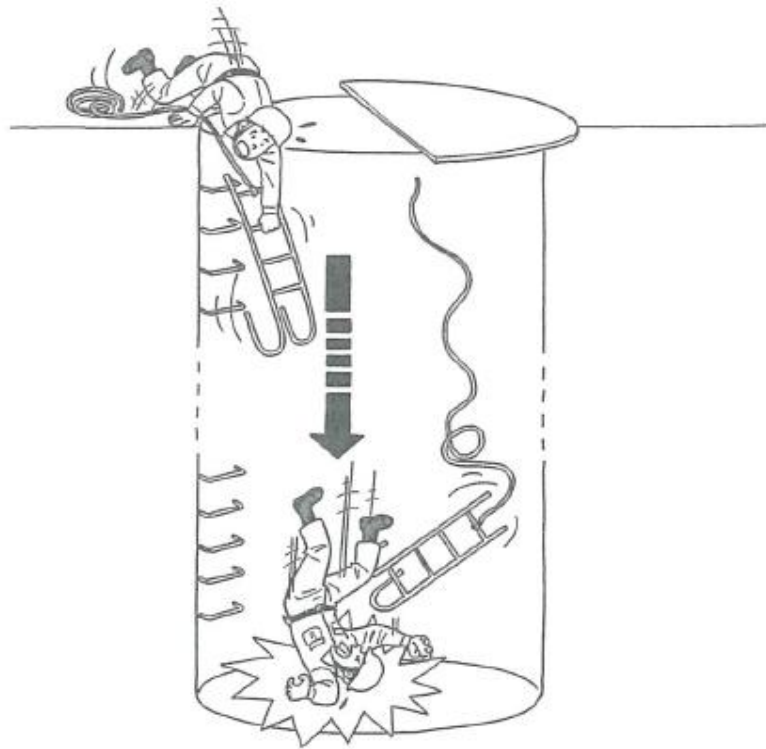
立坑上部で手すり部材を持ち上げようとして、立坑内に墜落

作業の種類	立坑内資材片付け作業	年齢	60代
傷病部位又は傷病名	全身打撲	性別	男性
休業見込日数	死亡	経験日数	10年
災害発生状況	下水道工事の立坑内に置いてあった手すり（約13kg）をロープで引上げて、最後に立坑口にしゃがんで手で引き上げようとしたところ、誤って7m下の立坑内に墜落した。		
原因	①立て坑部分が開口部となっており、墜落の危険があったにもかかわらず、安全帯を使用させる等墜落を防止するための措置を講じていなかったこと。 ②手すり部材を引き上げる際の作業方法が適切でなかったこと。		
対策	①安全帯を取付けるための設備を設けて、安全帯を使用させること。 ②事前にリスクアセスメントを行い、つり上げる荷の重量に応じて、複数名で行う、クレーンを使用する等適切な作業方法を選択すること。 ③労働者に対する安全衛生教育を十分に行うこと。

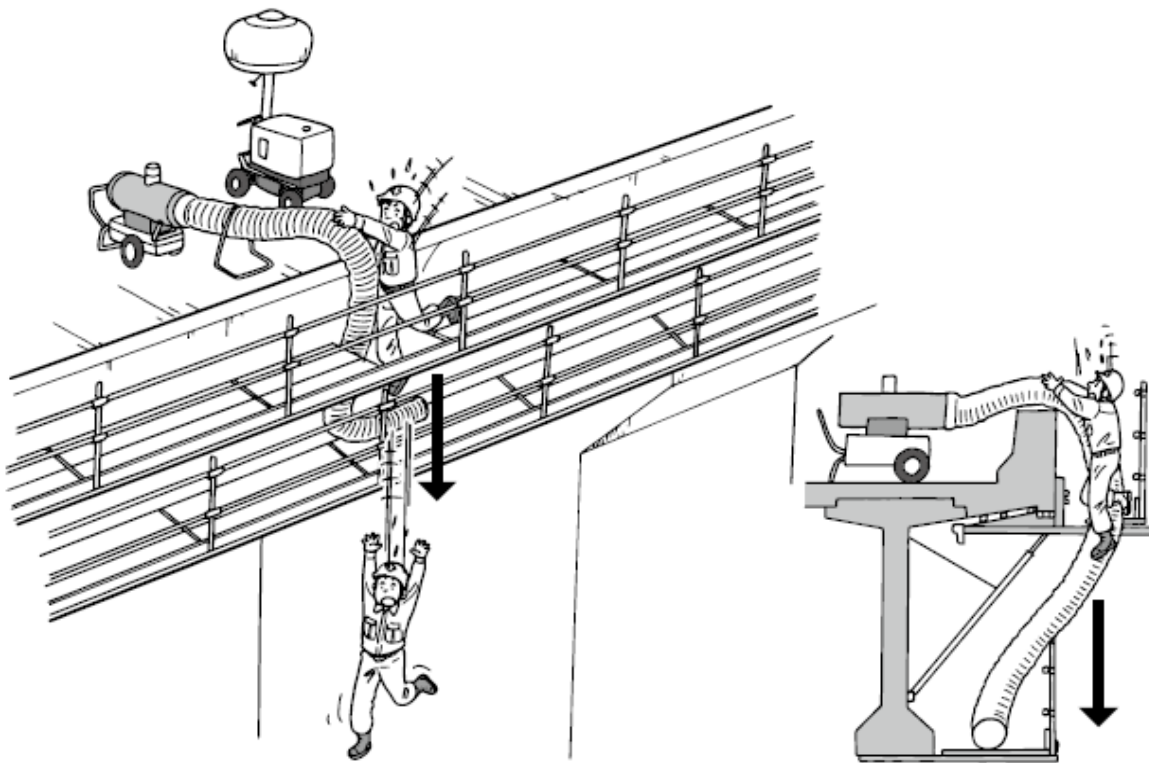
足場開口部から墜落

災害発生状況
 夕方から風が強くなったため、深夜、橋梁上部工事現場を被災者が1人で寒中コンクリートの養生状況を確認に行った。その後、地上に倒れている被災者が発見された。周りは暗く、足元が十分確認できない状況であったことから、足場の開口部から墜落したと推測される。

原因
 ①張出し足場にダクト装置設置によって開口部ができていたが、囲い、手すり等が設けられていなかったこと。
 ②深夜に、1人で、現場の状況を確認に行ったこと。

対策
 ①足場の作業床の開口部には囲い、手すり、覆い等により墜落防止措置を講ずること。
 ②夜間に単独で見回りや作業は行わないこと。やむを得ず夜間や照度が不足する箇所で見回りや作業を行う場合には、複数名で行うとともに、適切な照明配置と照度を確保すること。

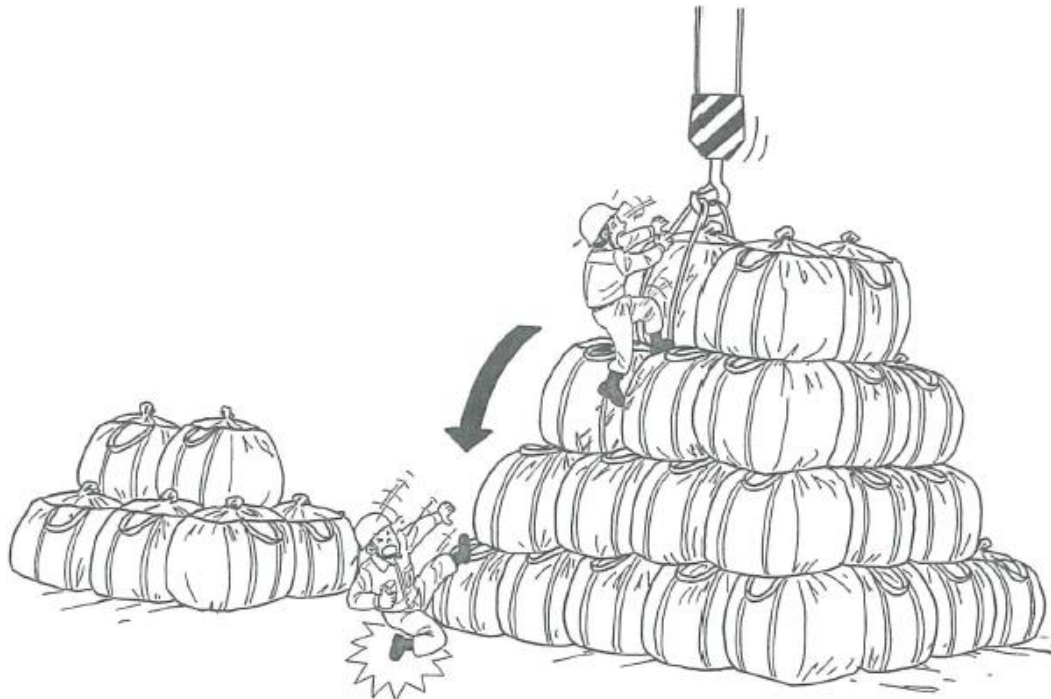
雨に濡れたトンパック上で足を滑らせ転落

作業の種類	トンパック荷積み直し作業	年齢	20代
傷病部位又は傷病名	右足損傷	性別	男性
休業見込日数	3週間	経験日数	2年
災害発生状況	コンクリートガラが入ったトンパック（フレキシブルコンテナ）をクレーンで積み直す作業を行っていた。最上段のトンパック（フレキシブルコンテナ）からクレーンのフックを外そうとしたとき、雨で濡れていた足元のトンパック（フレキシブルコンテナ）に足を滑らせて転落した。		
原因	①墜落・転落防止対策をしていなかったこと。 ②トンパック（フレキシブルコンテナ）が雨により濡れていたため、足を滑らせたこと。		
対策	①高所作業を行う場合には、必要に応じて足場を組み立てる等により作業床を設けること。 ②作業床を設けることが困難な場合には、支柱等を使用した親綱を設置し、安全帯を使用させること。 ③降雨後は滑りやすくなっているため、作業前に必要な注意事項を指示すること。

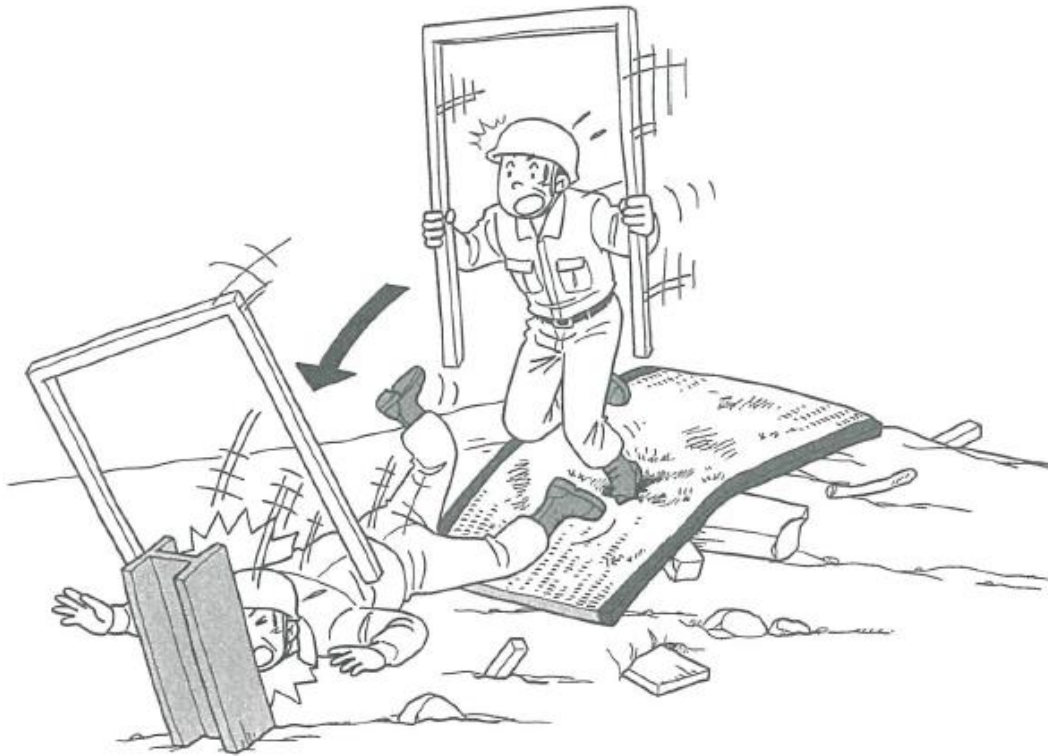
軽量鉄骨の枠を持って移動中、バランスを崩して転倒

作業の種類	解体物の積み込み作業	年齢	40代
傷病部位又は傷病名	顔面裂創、左上顎洞骨折	性別	男性
休業見込日数	休業4日以上	経験日数	4ヶ月
災害発生状況	解体工事現場でトラックに解体物を積み込む作業をしていた被災者が、軽量鉄骨（約10kg）の枠を持って、腐食した畳の上を移動中、バランスを崩して前のめりに転倒し、廃材の鉄骨に顔面を打ちつけ、唇の上部を切傷するとともに左上顎を骨折した。		
原因	①運搬作業を行う前に、足元の整理せず、安全な通路を確保していなかったこと。 ②解体物の運搬作業を行う場所の順序等について、適切な作業計画が作成されていなかったこと。		
対策	①通路上の障害物等を事前に片づけて安全通路を確保すること。 ②事前にリスクアセスメントを行い、作業の内容に応じた適切な作業計画を作成しすること。 ③労働者に対する安全衛生教育を十分に行うこと。

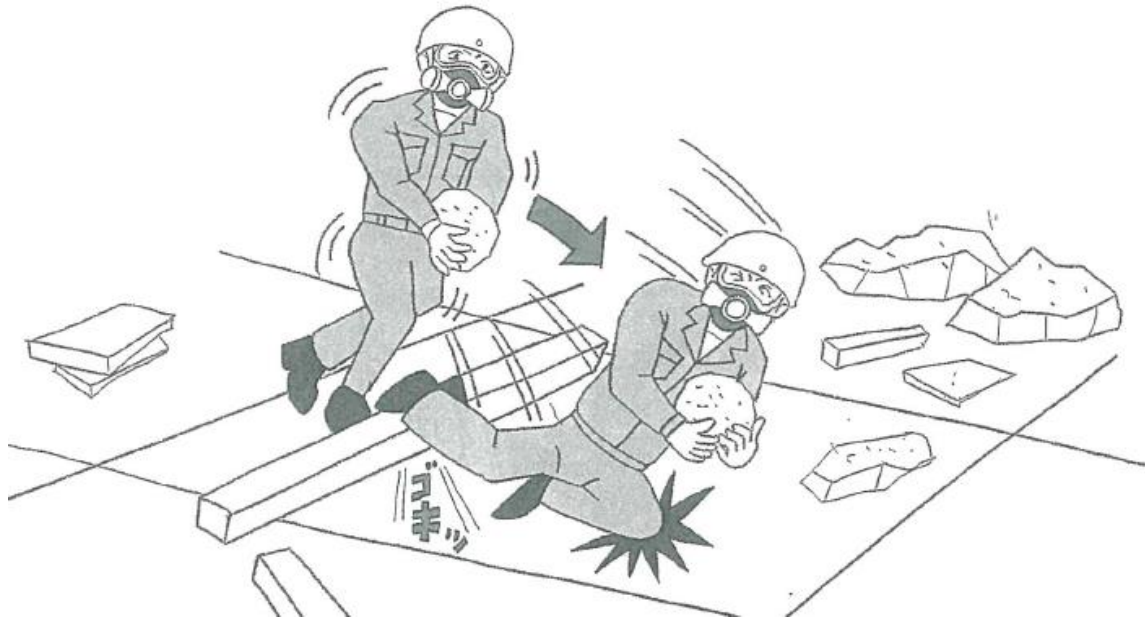
がれきの選別作業中、床にあった角材につまづいて転倒

作業の種類	がれき選別作業	年齢	60代
傷病部位又は傷病名	左ひざ、膝蓋骨骨折	性別	男性
休業見込日数	休業4日以上	経験日数	1年
災害発生状況	<p>①がれきの一次選別所において、敷き鉄板の上に広げたがれきを数名の作業員が手作業で選別する作業を行っていた。</p> <p>②被災者ががれきの中から20cm程の石を持ち上げ、歩き始めようとしたところ、敷き鉄板上にあった角材に右足を取られて前のめりに転倒し、その際、左ひざを敷き鉄板に強打し、左膝蓋骨骨折した。</p>		
原因	<p>①運搬作業を行う前に、足元の整理せず、安全な通路を確保していなかったこと。</p> <p>②がれきの選別を行う場所の順序等について、適切な作業計画が作成されていなかったこと。</p>		
対策	<p>①通路上の障害物等を事前に片づけて安全通路を確保すること。</p> <p>②事前にリスクアセスメントを行い、作業の内容に応じた適切な作業計画を作成すること。</p> <p>③労働者に対する安全衛生教育を十分に行うこと。</p>

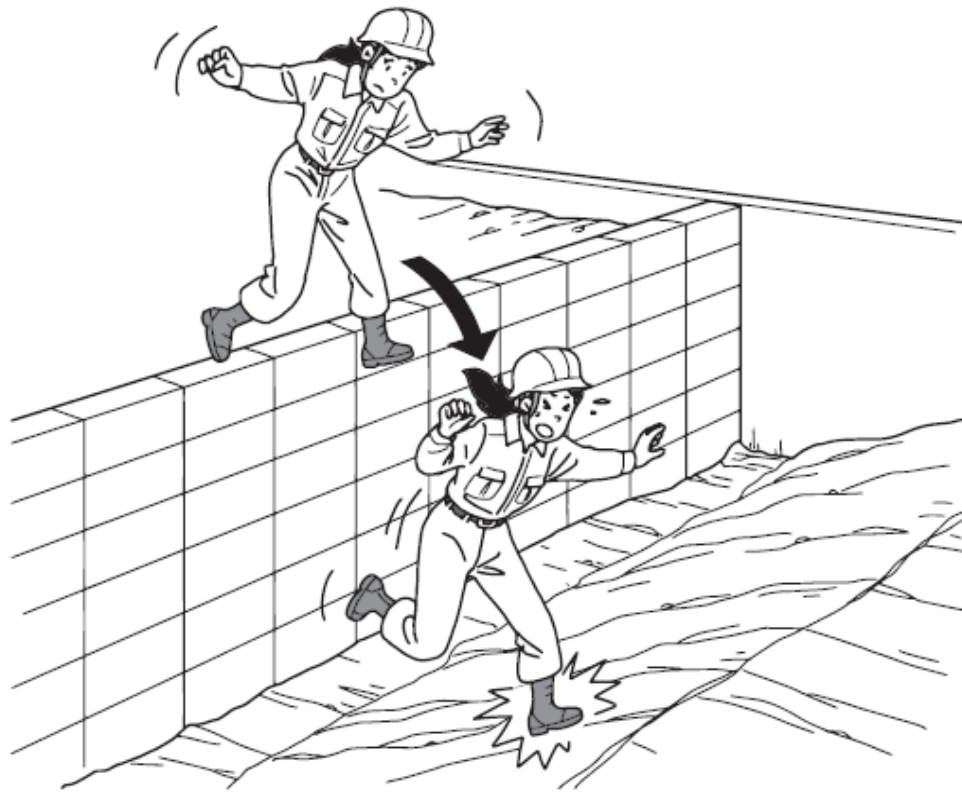
コンクリートブロックから飛び降り、足を負傷

災害発生状況
 解体予定の建屋敷地内において事前打ち合わせ中、コンクリートブロック塀から飛び降りた際に、着地した地面に傾斜があったため、左足を負傷した。

原因
 ①安全な通路が確保されていなかったこと。
 ②腰高程度の高さであったために、着地面の状況を確認せずに飛び降りたこと。
 ③着地した地面が傾斜しており、足場が悪かったこと。

対策
 ①必要に応じて昇降設備を設置する等安全な通路を確保し、明示すること。
 ②KYT、ヒヤリハット等を実践させ、危険に対する感受性を高めること。
 ③労働者に対する安全衛生教育を十分に行うこと。

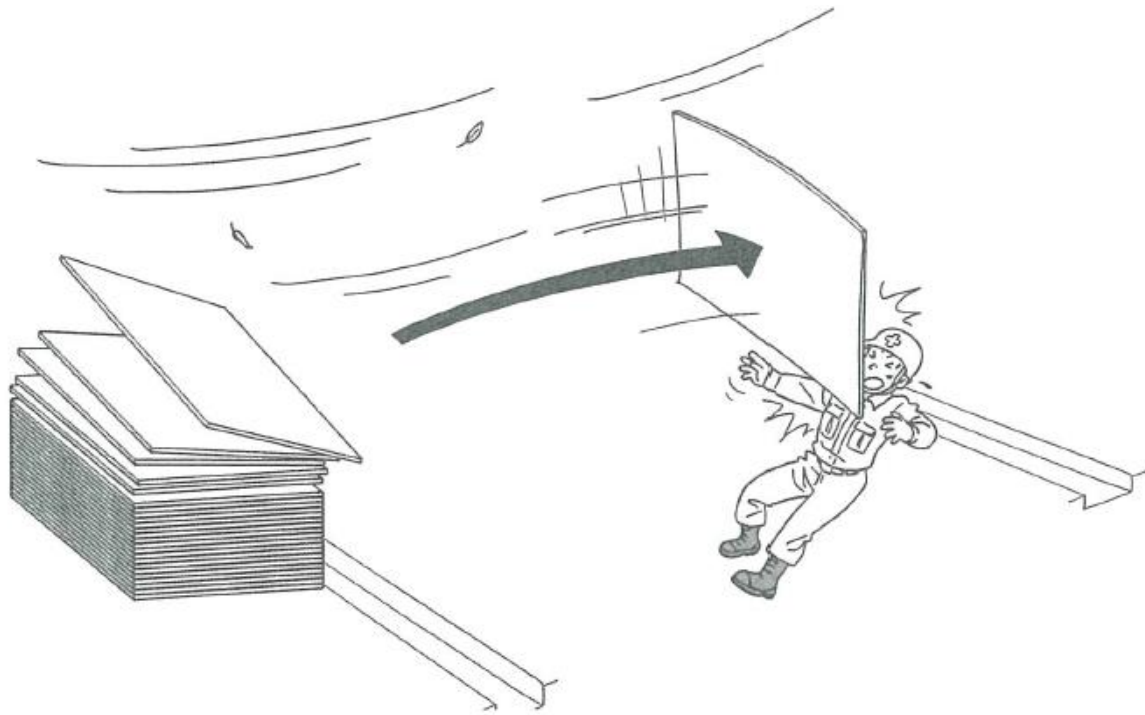
強風で飛ばされた型枠材が直撃する

災害発生状況
 家屋新築工事の基礎工事の作業中に、近くに積んであった型枠材が、折からの強風により飛ばされて顔面と肩に当たり負傷した。

原因
 ①型枠材に飛散防止の措置がされていなかったこと。
 ②強風下にもかかわらず作業を中止しなかったこと。

対策
 ①資材の飛散防止のため、飛散防止用ネット、又はロープで固定すること。
 ②事前に強風下の作業中止基準を作成し、基準に該当する場合には早めに作業を中止すること。

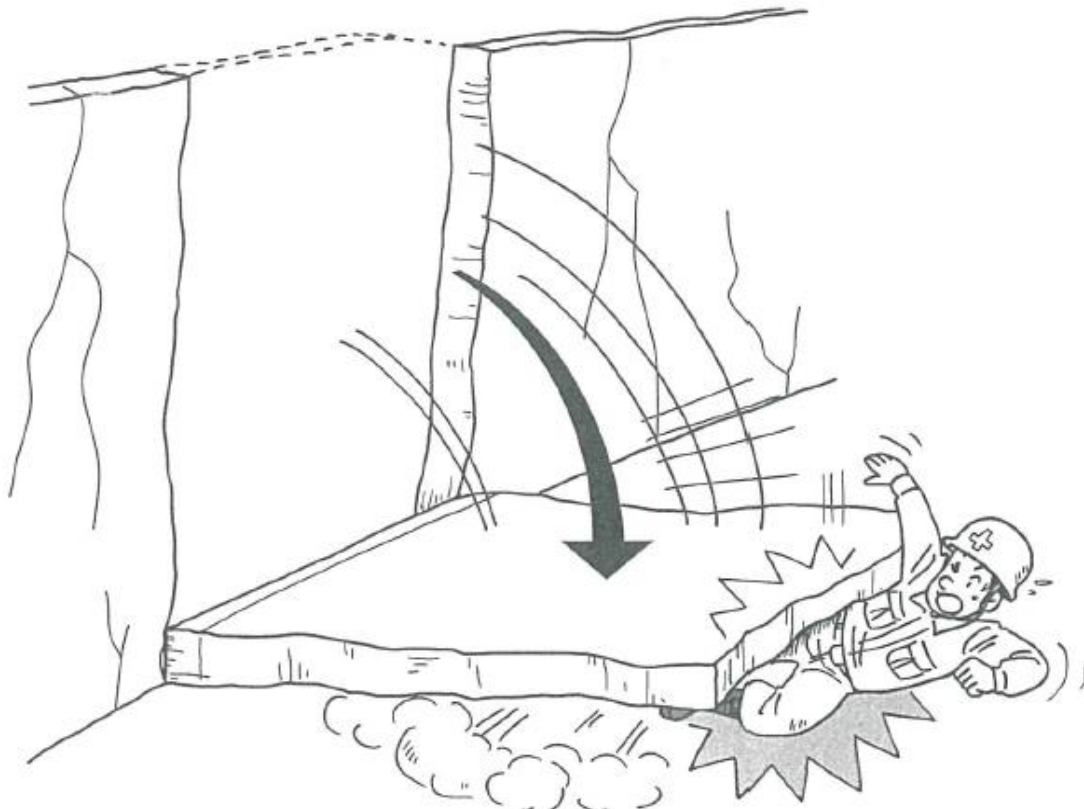
立入禁止場所にある外壁が突然倒壊して下敷きになる

作業の種類	解体作業	年齢	20代
傷病部位又は傷病名	骨盤部骨折	性別	男性
休業見込日数	休業4日以上	経験日数	1ヶ月
災害発生状況	誤って立入禁止場所に立入った際に、自立していたはずの高さ約3mの外壁が突然倒壊して壁の下敷きになった。		
原因	①誤って立入禁止区域に立ち入ったこと。 ②立入禁止区域について十分周知されていなかったこと。 ③壁に倒壊防止の措置がなされていなかったこと。		
対策	①立入禁止区域はバリケード等で封鎖し、表示を行うこと。 ②倒壊の恐れのある壁には倒壊防止の措置を行うこと。 ③作業前打合せにおいて、関係者以外立入禁止とする区域を作業員全員に周知すること。 ④事前にリスクアセスメントを行い、危険箇所を踏まえた作業計画を作成すること。

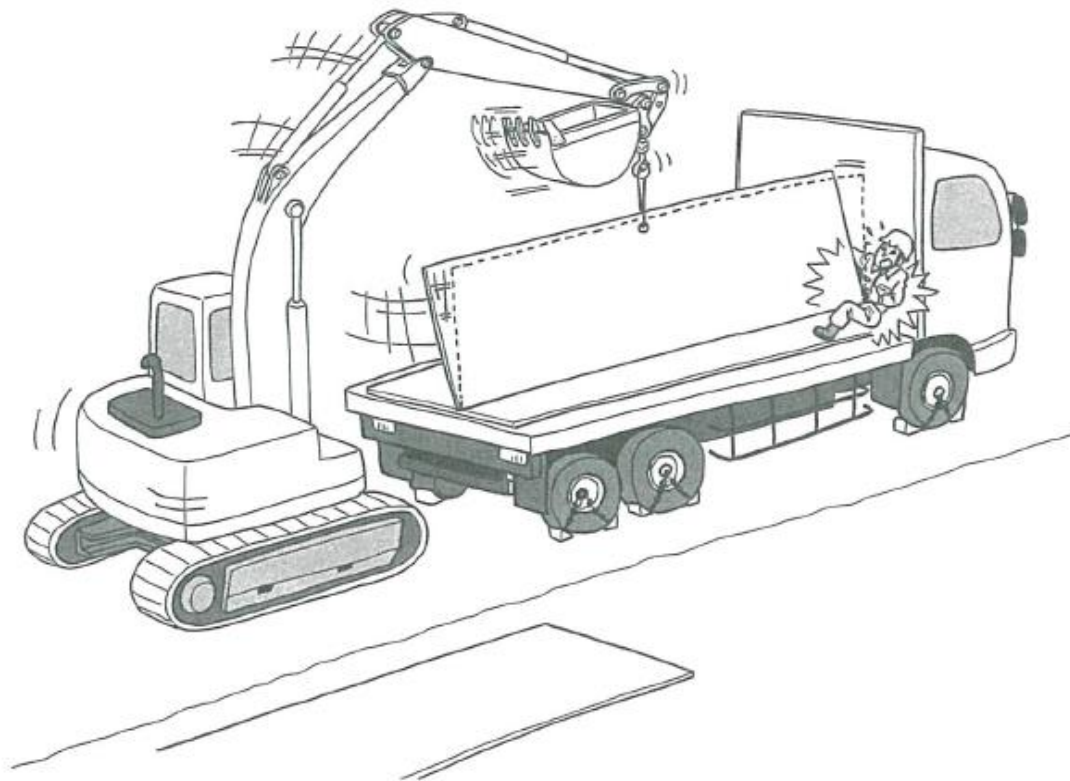
敷き鉄板積み作業時に敷き鉄板に激突された後、トラック運転席後部面に挟まれる

作業の種類	敷き鉄板積み作業	年齢	60代
傷病部位又は傷病名	腹部・腰部圧迫	性別	男性
休業見込日数	死亡	経験日数	10年
災害発生状況	敷き鉄板(1.6t/枚)を移動式クレーン(移動式クレーン機能付きバックハウ(ドラグ・ショベル))でダンプトラックに積み込む作業を行っていた。ダンプトラック荷台上にいた被災者がつりクランプを外そうとしたところ、敷き鉄板が自分の方に倒れてきそうになったため、慌てて敷き鉄板を押さえた。同時に、移動式クレーンの運転者も反対側に敷き鉄板を倒そうとアームを移動させたところ敷き鉄板と一緒に被災者も倒れ、ダンプトラックの運転席後部面と敷き鉄板の間にはさまれた。		
原因	①狭い荷台上で、敷き鉄板を積み込む作業の介添えを行ったこと。 ②被災者が咄嗟に敷き鉄板を手で支えようとしたこと。 ③移動式クレーンの運転者と玉掛者の意思疎通ができていなかったこと。		
対策	①介添えは介錯ロープを用いて行い、荷台上で行わないこと。 ②敷き鉄板は1点づりを避け、4点づりとすること。また、敷き鉄板積み積降しの専用重機の使用も検討すること。 ③事前にリスクアセスメントを行い、つり荷の形状、つり具の種類、使用する重機の種類等応じた作業計画を策定すること。

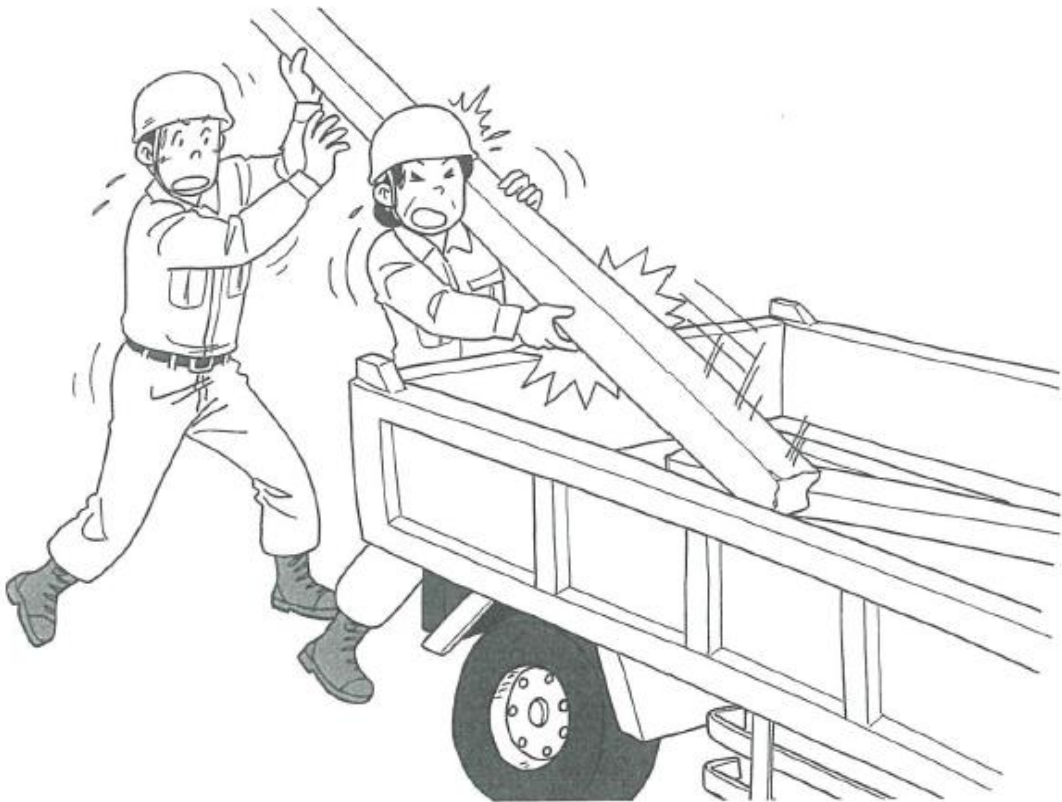
がれきの積み込み作業中、ダンプのあおりに指が挟まれる

作業の種類	がれき撤去、運搬作業	年齢	50代
傷病部位又は傷病名	左手小指骨折	性別	女性
休業見込日数	休業4日以上	経験日数	7ヶ月
災害発生状況	がれき撤去・運搬作業において、がれき(角材)を2名で2tダンプトラックに積み込む作業を行っていた。被災者はダンプトラックの後部で、あおりとがれき(角材)との間に左手小指をはさみ、骨折した。		
原因	がれきが重かったため、2人では積み込みに無理があったこと。		
対策	①積み込む荷の重量に応じた人数の作業員を配置すること。 ②荷の重量、形状等に応じて、移動式クレーン等を使用すること。 ③事前にリスクアセスメントを行い、荷の重量、形状等に応じた作業計画を策定すること。

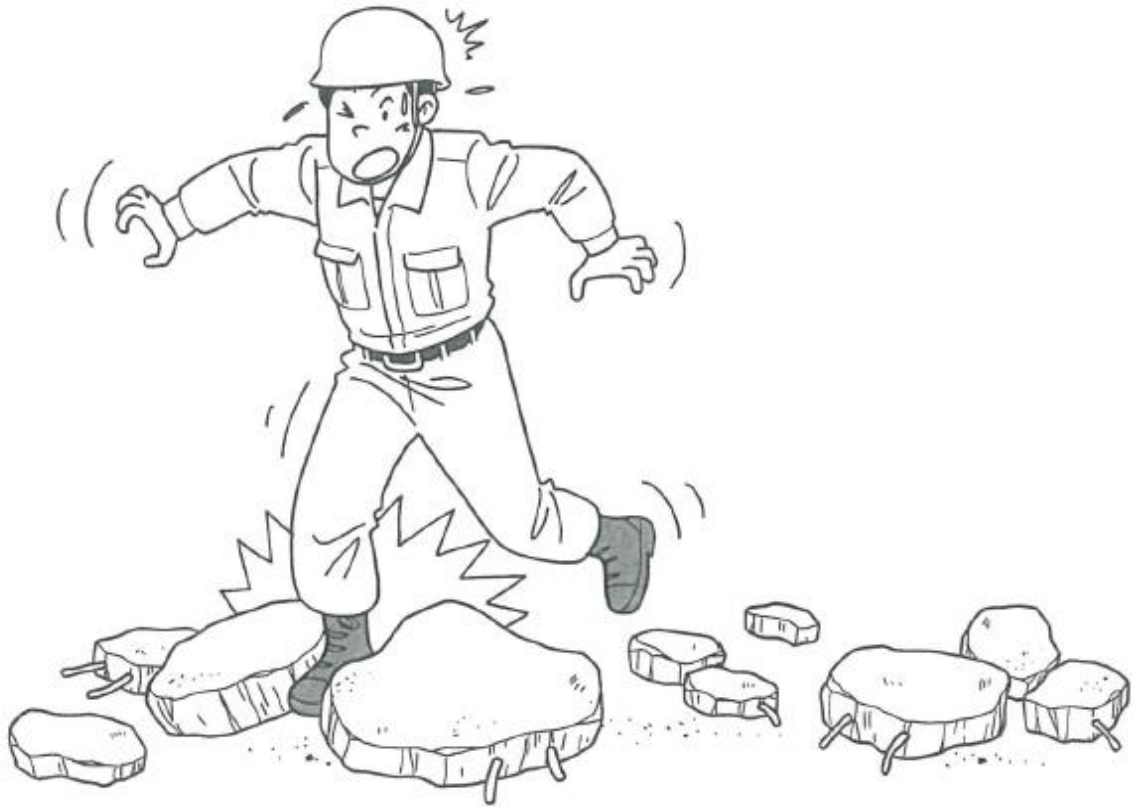
解体作業現場を歩行中、コンクリート片に足を挟まれる

作業の種類	建物解体現場で歩行移動中	年齢	20代
傷病部位又は傷病名	足首、打撲	性別	男性
休業見込日数	休業4日以上	経験日数	3ヶ月
災害発生状況	建物解体作業現場で歩行移動中、作業現場にあったコンクリート片の間に足をはさみ、右足首を打撲した。		
原因	①安全な作業用通路が確保されていなかったこと。 ②足元への注意がおろそかになっていた。 ③作業に適した安全靴を着用していなかった。		
対策	①安全な作業通路を確保すること。 ②足首を保護する安全靴（編上げ靴など）を着用すること。 ③労働者に対する安全衛生教育を十分に行うこと。

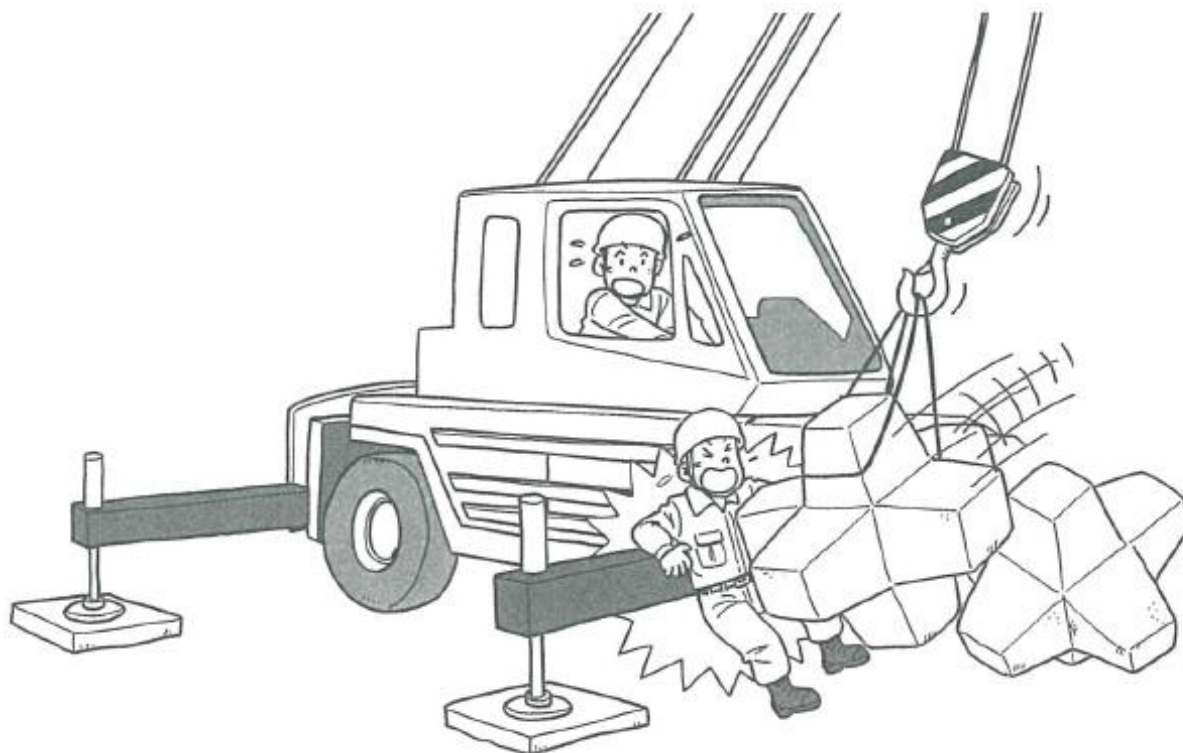
ずり落ちたコンクリートブロックに挟まれる

作業の種類	コンクリートブロックの仮置作業	年齢	40代
傷病部位又は傷病名	胸部	性別	男性
休業見込日数	死亡	経験日数	15年
災害発生状況	消波用コンクリートブロック（六脚形）を海上輸送するために、仮置きする作業を移動式クレーン車と7名の作業員で行っていた。ブロックが間隔を詰めて設置されていたため、つり上げたブロックの端が、設置済みのブロックに接触したことからクレーンの操作を一旦停止した。その後、合図者である被災者が、ブロックの状況を見に行ったところ、つった状態のブロックがずり落ち、移動式クレーンのアウトリガーとブロックの間に挟まれた。		
原因	①合図者である被災者が、つり上げたままの荷が落下する危険性のある場所に立ち入ったこと。 ②オペレーターが設置間隔をつめてブロックを仮置きしようとしたが、操作を誤り設置済みのブロックに接触させたため、玉掛け用ワイヤロープがずれて、つり上げたブロックがずり落ちたこと。		
対策	①荷の移動中は、移動式クレーンの作業半径内に入らないこと。 ②事前にリスクアセスメントを行い、作業場所の広さ、地形等に応じた作業計画を策定すること。 ③ブロックの形状に応じて適切な玉掛けを行うこと。 ④玉掛け作業者とクレーンオペレーターとの合図対応を確実にすること。

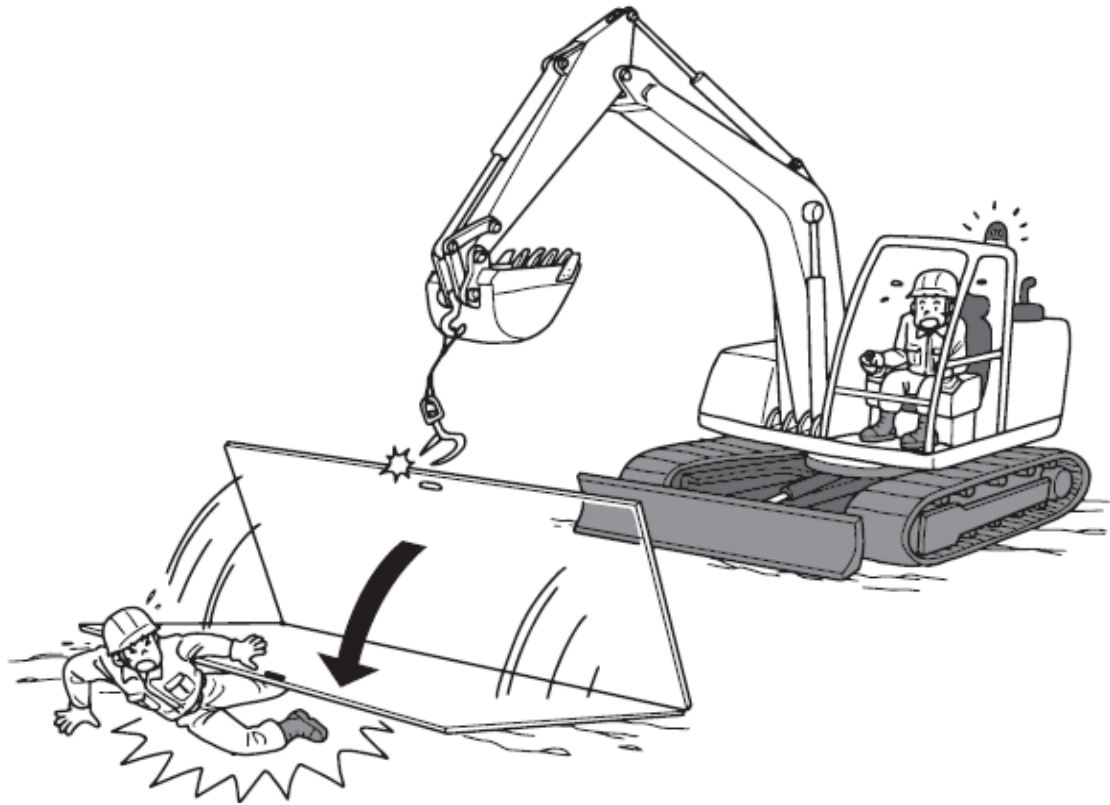
敷鉄板をつり上げ中フックが外れ、足を挟まれ骨折

作業の種類	敷き鉄板移動作業	年齢	30代
傷病部位又は傷病名	左足骨折	性別	男性
休業見込日数	1ヶ月	経験日数	6年
災害発生状況	敷鉄板の移動のため、被災者は敷鉄板に玉掛けを行い、クレーン機能付きドラグ・ショベルで敷鉄板をつり上げたところ、途中でフックが外れて敷鉄板が倒れ、左足を挟まれ骨折した。		
原因	①つり具のフックの外れ止め装置が有効に作動しなかったこと。 ②地切りの際に、玉掛け業者である被災者が、つり荷から十分に離れていなかったこと。 ③玉掛け業者とクレーンオペレーターの意思疎通が十分に図られていなかったこと。		
対策	①つり具等を作業前に点検し、破損したものは使用しないこと。 ②荷をつり上げる際には、つり荷に近接した場所に作業者を立ち入らせないこと。 ③クレーンの運転について一定の合図を定め、オペレーター及び関係作業者に周知すること。 ④事前にリスクアセスメントを行い、具体的な作業計画を策定すること。

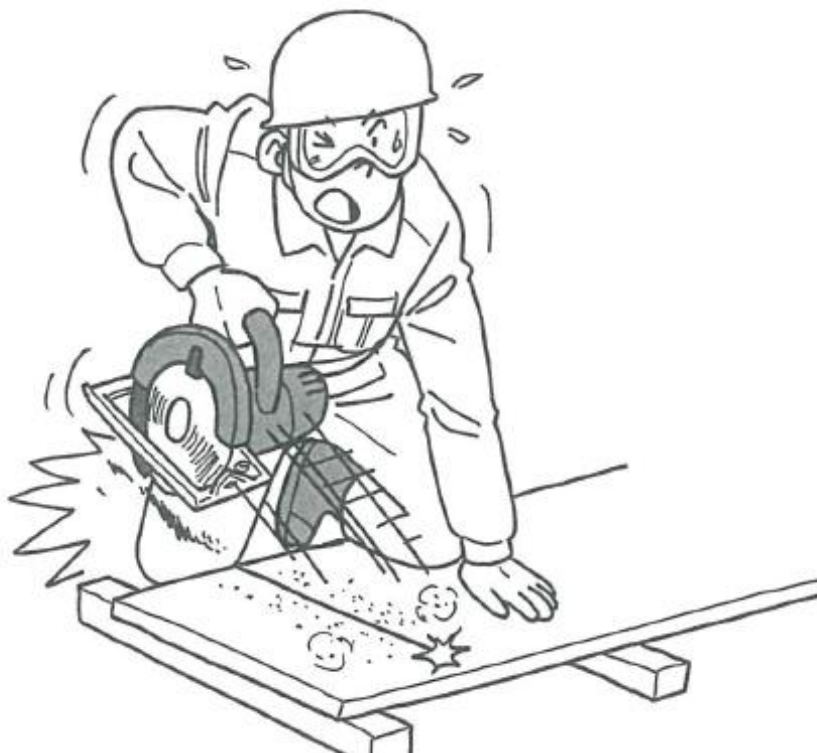
携帯用丸のこ盤使用時、キックバックが発生し、ひざを負傷

災害発生状況
合板を20cm幅に携帯用丸のこ盤で被災者が切断していたところ、切断が終る直前に携帯用丸のこ盤の歯が跳ねて、歯がひざに当たり負傷した。

原因
①切断する加工材を2つの支持物にかけ渡した後、その中央部を切断しようとしたため、切り進めるほどにのこ歯を挟み込むような力が加わり、携帯用丸のこ盤にキックバックが生じたこと。
②携帯用丸のこ盤の歯の接触予防装置が十分に機能しなかったこと。

対策
①切断する場合には、キックバックが生じないように加工材を配置すること。例えば支持物の外側において切断すること。
②歯の接触予防装置を有効にして使用すること。
③事前にリスクアセスメントを行い、加工材の支持物の配置、切込み深さの決定等作業方法を決定すること。
④労働者に対する安全衛生教育(携帯用丸のこの取扱に係る教育)を十分に行うこと。

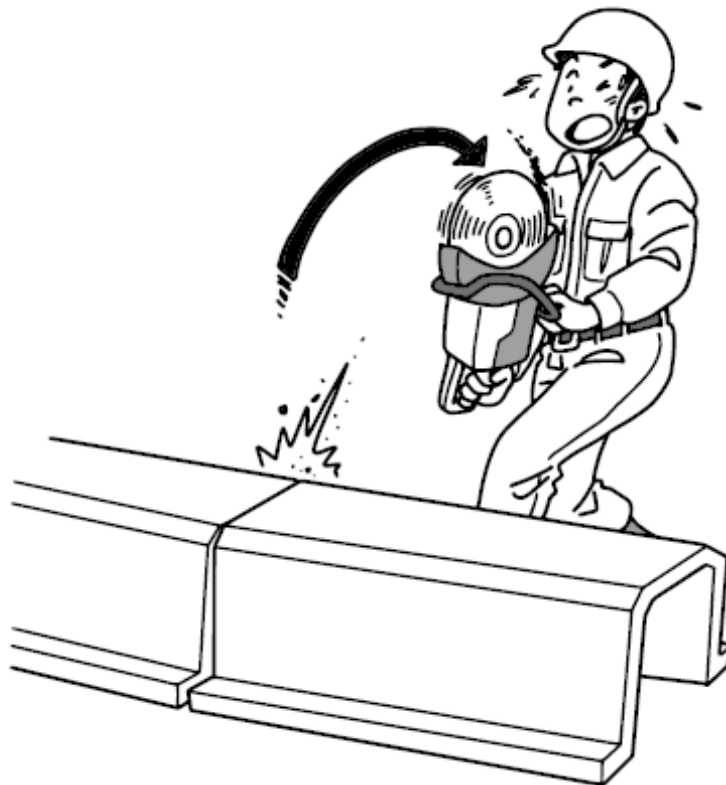
エンジンカッター使用時、キックバックが発生し、刃が胸部に接触

作業の種類	エンジンカッターで側溝切断作業	年齢	30代
傷病部位又は傷病名	右前胸部創傷	性別	男性
休業見込日数	90日間	経験日数	11年
災害発生状況	被災者は、エンジンカッターで側溝を切断加工していた。切断完了後、エンジンカッターを引き抜いた際、エンジンカッターが跳ねて、刃が被災者の胸部に接触し、胸部を創傷した。		
原因	①側溝の切断をすすめるに従ってその自重によりカッターの刃が挟み込まれ、エンジンカッターがキックバックした。 ②加工する際に支持物を設置しなかったこと。		
対策	①切断する場合は、台木等の支持物を加工材の下に敷き、切断物の重みでカッターが挟み込まれないよう固定・支持すること。 ②カッターの先端側では切断しないこと。 ③整地で、バランスが保てる姿勢で作業を行うこと。 ④必要な保護具（防じんマスク、保護めがね等）を使用させること。 ⑤事前にリスクアセスメントを行い、加工材の支持物の配置等作業方法を決定すること。 ⑥労働者に対する安全衛生教育を十分に行うこと。

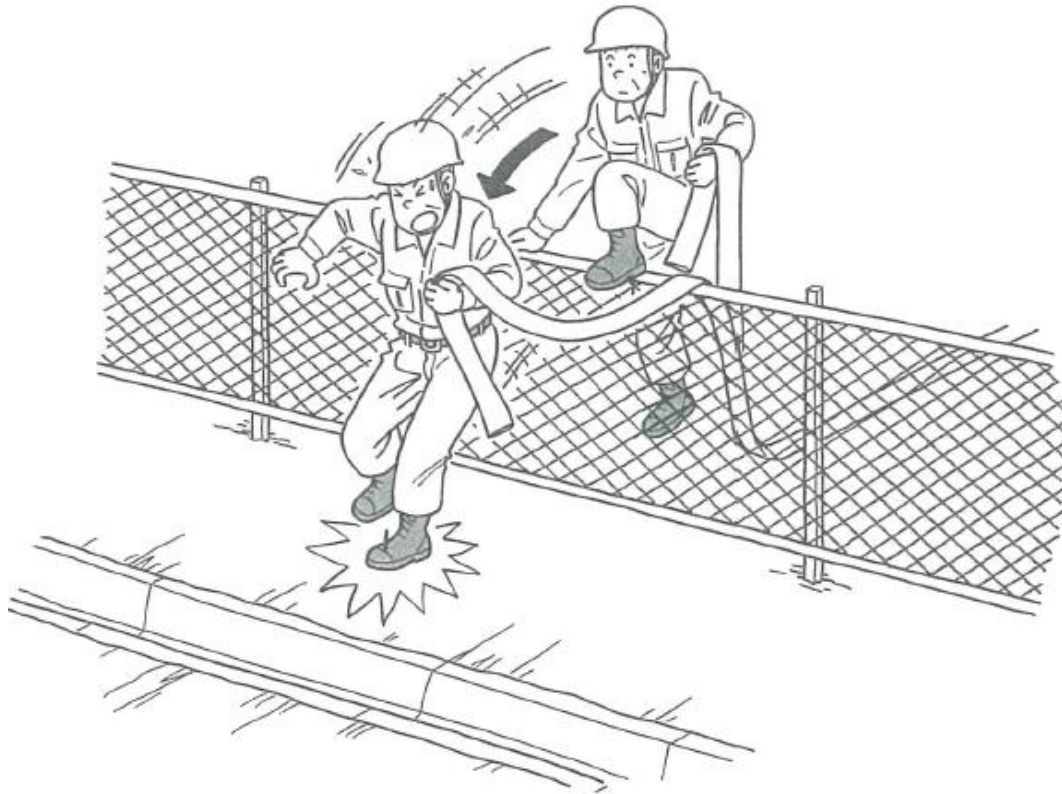
着地した際に釘を踏み抜く

災害発生状況
 水中ポンプによる排水の準備作業のため、ホース先端をフェンス越しに側溝に入れる作業を行っていた。被災者がフェンスを乗り越えて左足を着地した際に、左足の人差し指と中指の間に針が刺さった。

原因
 ①無理にフェンスを乗り越えようとしたこと。
 ②労働者が通行する可能性のある場所に、危険な物が放置される等作業場所の整理・整頓が行われず、安全な通路が確保されていなかったこと。
 ③踏み抜き防止の安全靴を着用していなかったこと。

対策
 ①作業開始前には、作業場所周辺の整理・整頓を行い、安全な通路を確保すること。
 ②踏み抜き防止の安全靴を着用すること。
 ③事前にリスクアセスメントを行い、作業計画を策定すること。
 ④労働者に対する安全衛生教育を十分に行うこと。

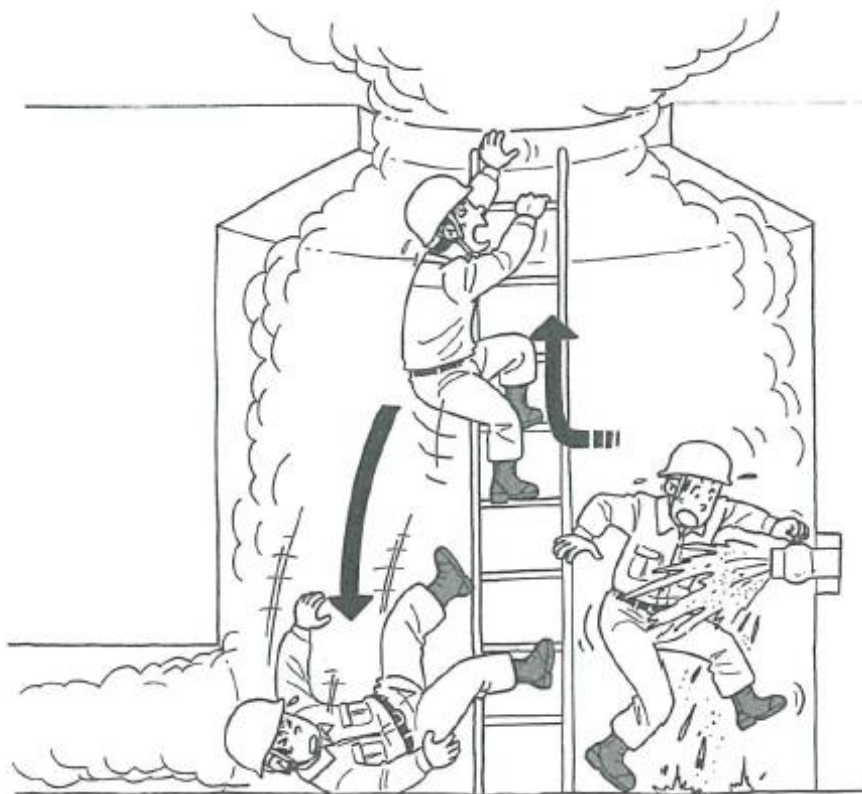
マンホール内部で作業中、噴出した硫化水素で中毒

被災者は、マンホール内の止水栓を開放して配管の詰まりを除去する作業を行っていた。止水栓を開放したところ、土砂がマンホール内に流入し、土砂に含有していた硫化水素が噴出した。被災者は硫化水素ガスのおいに気づいて、急いでマンホールから地上に出ようとしたが、気を失いマンホール内に落下した。その後意識不明の状態で見出されたが、低酸素性脳症および気管支肺炎により9日後に死亡した。

- ①バルブを開放したことにより、硫化水素を含有した土砂が噴出したこと。
- ②被災者が土砂に含有していた硫化水素を吸入したこと。
- ③配管内には滞留していた土砂が存在することが分かっていたにもかかわらず、バルブを開放する際に空気呼吸器等を使用させなかったこと。

- ①事前にリスクアセスメントを行い、作業の方法及び順序を決定すること。
- ②十分な知識、経験を有する者から作業主任者を選任し、作業を直接指揮させること。
- ③配管内の土砂を排出させることを前提に、作業に必要な換気設備、空気呼吸器を備え、使用させること。
- ④ピット、マンホール等、地下構造物における作業前には、酸素・硫化水素濃度を測定すること。

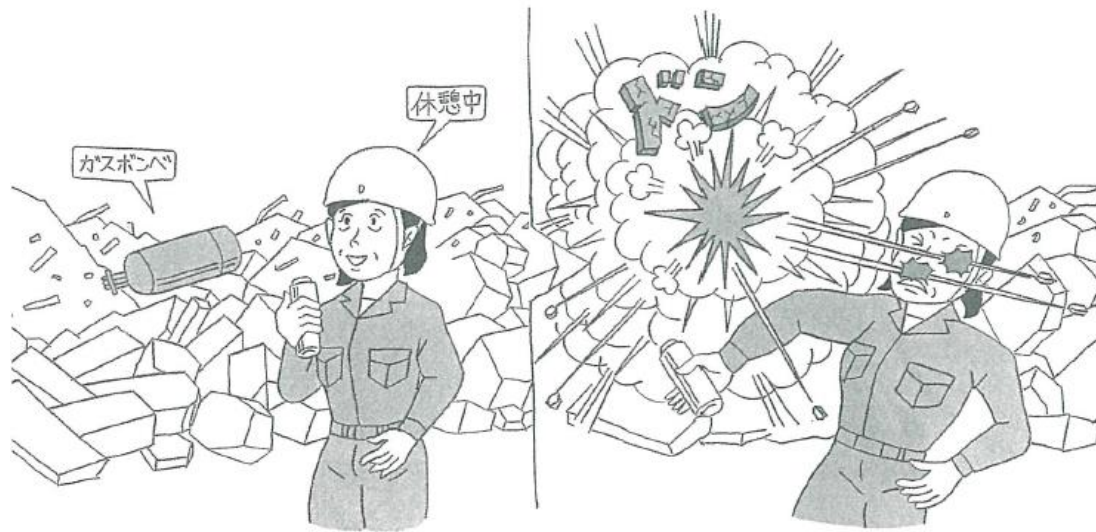
作業現場に置いてあったガスボンベが突然爆発し、顔面を裂傷

災害発生状況
被災者ががれき分別場で休憩中、がれきと一緒に運ばれたガスボンベが突然爆発し、ガスボンベの破片が周囲に飛び散って被災者の顔に当たり、左まぶた、鼻付近に裂傷を負った。

原因
①何らかの原因でガスボンベが爆発したこと。
②搬入されたガスボンベ等の危険物を取り除かずに、一般のがれきとともに放置していたこと。
③作業場所で休憩をとっていたこと。

対策
①ガスボンベ等の危険物は、がれきの搬入時あるいは搬入後速やかに分別し、必要に処置をした上で所定の場所に保管すること。
②作業員の休憩場所は、作業を行うがれき分別場外に設けること。

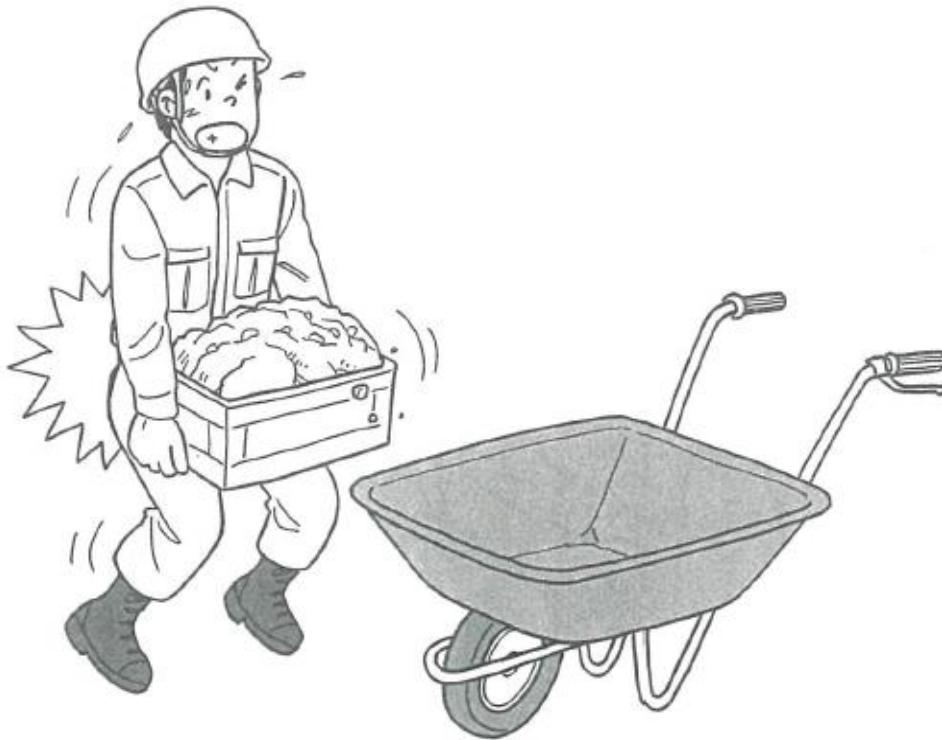
土砂を入れた容器を持ち上げたときに腰を痛める

災害発生状況
土砂を入れたプラスチック容器（約40kg）を運搬用の一輪車に載せようとして、同容器を持ち上げたときに腰を痛めた。

原因
①重量のある荷を一人で持ち上げたこと。
②荷を持ち上げる際の作業姿勢が適切でなかったこと。

対策
①事前に扱う荷の重量を確認し、適度に分割すること。男性作業者が人力で取扱物の重量は、体重のおおむね40%以下が望ましいこと。
②取っ手等がある持ちやすい容器を使用すること。
③身体が荷から離れていると、腰への負担が大きいため、身体はなるべく近づけ、重心を低くすること。
④労働者に対する安全衛生教育を十分に行うこと。

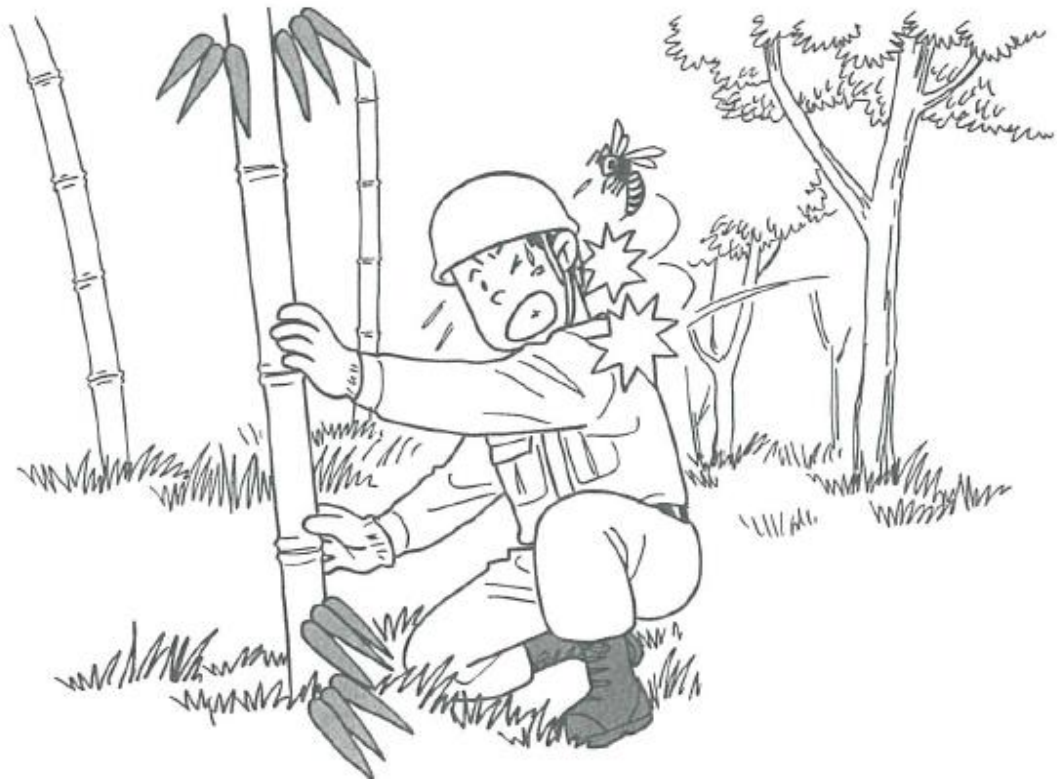
作業中に蜂に刺される

災害発生状況
 森林内で作業中、蜂に首筋と左耳を刺され、強いアレルギー症状により数日後に死亡した。

原因
 ①作業場所周辺の蜂の状況等の事前点検がなされていなかったこと。
 ②蜂に対する保護具が用意されていなかったこと。

対策
 ①蜂が生息している可能性のある場所では、あらかじめ蜂の巣の点検等を行うこと。
 ②蜂の飛翔が見られた場合には、殺虫剤や防蜂網を用意すること。
 ③蜂を刺激する黒色の服装や、手や身体を急に動かす動作は避けること。
