復旧・復興工事で発生した

災害事例集

令和6年10月

建設業労働災害防止協会

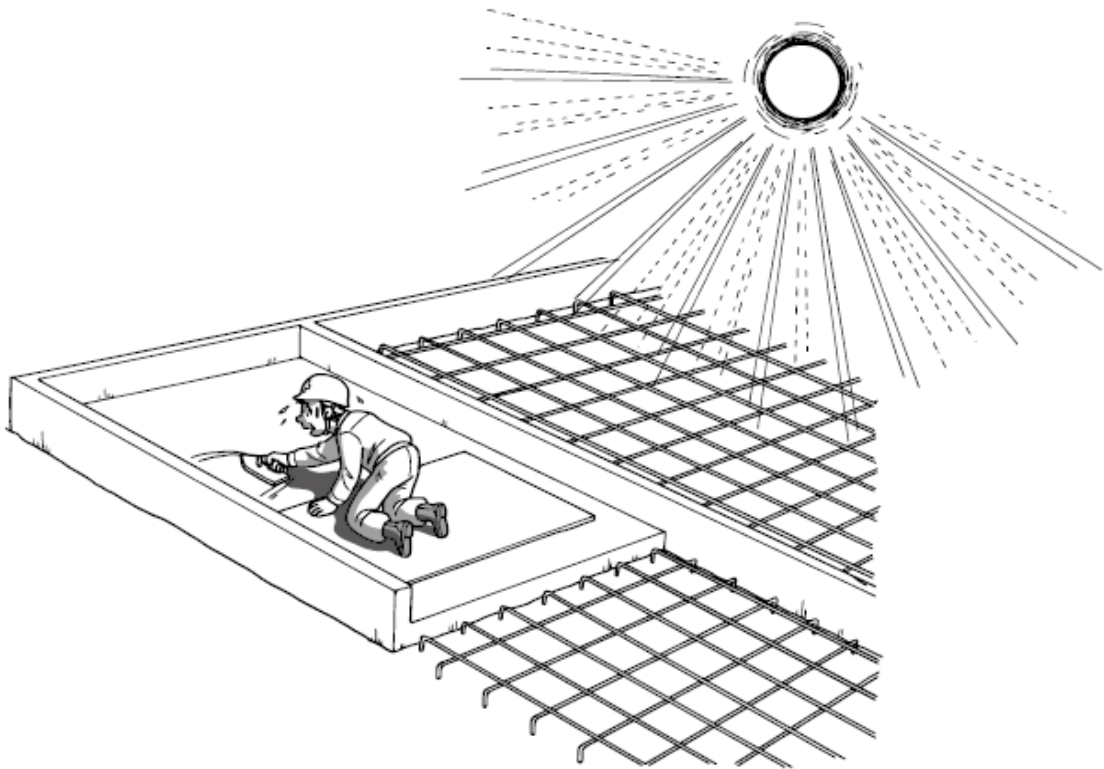
左官作業中に熱中症

災害発生状況
 当日打設した生コンの土間を、生乾きのうちに仕上げようとコテを使って均していたが、被災者は午前 10 時頃に気分が悪くなり、病院へ救急搬送された。

原因
 ①作業環境に応じた適正な休憩時間や作業時間が十分確保されていなかったこと。
 ②現場巡視がされておらず、作業者の健康状態を確実に確認できる状態ではなかったこと。
 ③生コンの急激な乾燥を防ぐ必要があったため、送風等を行っていなかったこと。

対策
 ①直射日光により高温等の環境となる屋外作業現場では、作業環境を把握するため、温度計・湿度計等を設置し、作業環境に応じた適正な休憩時間や作業休止時間を確保すること。
 ②作業開始前はもとより作業中についても巡視などにより、作業者の健康状態を確実に確認すること。
 ③作業員のために送風機付き作業服、保護帽、冷却用バンド等を活用すること。
 ④労働者に熱中症の予防法、救護措置等の教育を行うこと。
