大型荷役機械等の解体工事における安全確保に係る総点検について（要請）

クレーンの解体作業におけるカウンターウェイトの崩壊による墜落災害

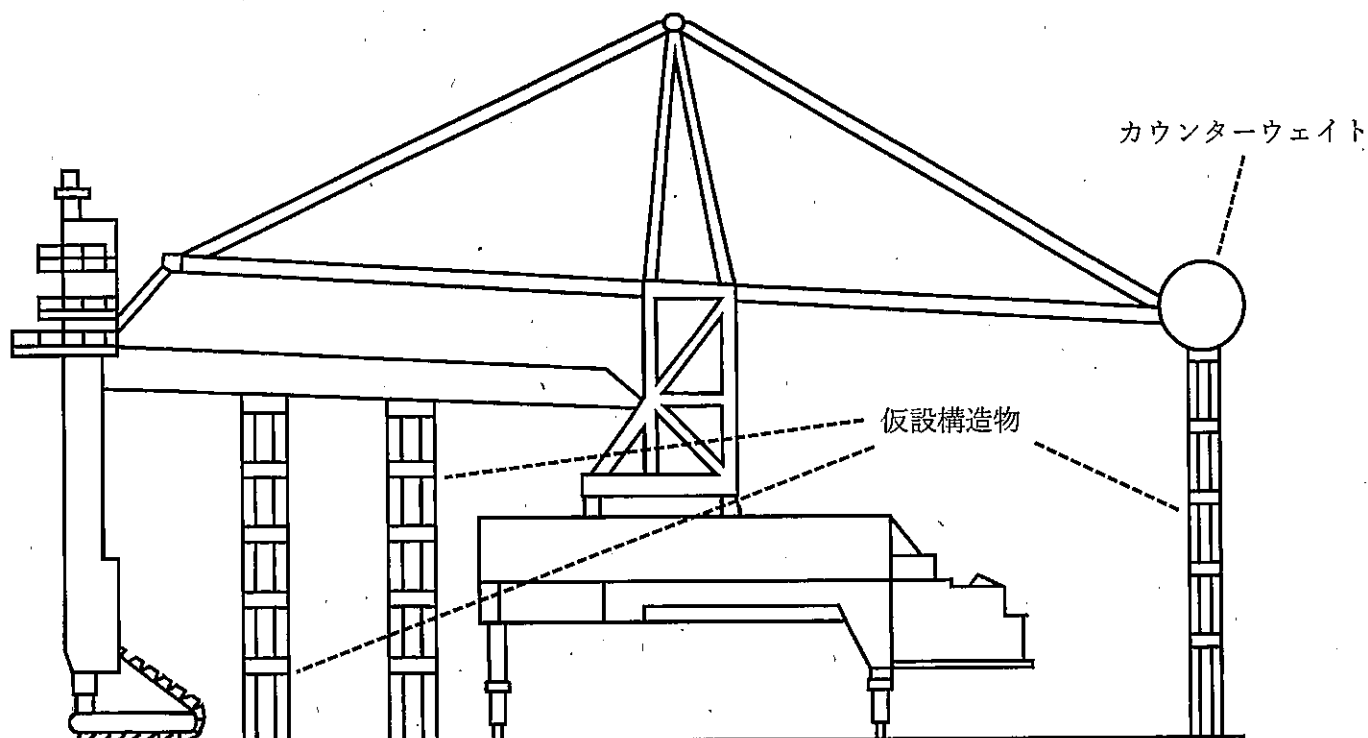
クレーン(イメージ図)

災害発生時、製鉄所構内において、船舶からばら物を荷揚げするためのクレーン（アンローダー）の解体作業が行われていた。バランスを取るために当該クレーンに取り付けられていた円柱状のカウンターウェイト上で、作業員が当該カウンターウェイトの重量を軽くするためのはつり作業に従事していたところ、当該カウンターウェイトが何らかの原因で外れ、5名の作業員がカウンターウェイトとともに転落した。その他、カウンターウェイト落下時の衝撃により1名が軽傷となった。

- 1 会員事業場のうち、アンローダー、ガントリークレーンその他解体に伴う重心の移動及び支持条件の変化により構造の安定性が低下するおそれのある大型構造物の解体工事の発注者及び元方事業者が該当する事業場に対して、別添2の点検表により、総点検を実施していただくこと。
- 2 会員事業場のうち、1の発注者及び元方事業者に加え、1の工事に関わる解体工事施工事業者、クレーン製造者等に対して、リスクアセスメントの実施をはじめ、作業計画の作成やこれに基づく措置の徹底を周知すること。
